アムウェイ・クイーン・クックウェアをご愛用のお客様へのお願い

アムウェイ・クイーン・クックウェア(旧製品)のソースパンおよびフライパンにおきまして、ご使用中にハンドルが折れて火傷を負われるという事故が発生しています。

アムウェイ・クィーン・クックウェア 適正使用方法 — 旧ロングハンドルの使用に関して —

アムウェイ・クィーン・クックウェア ロングハンドルチェック手順

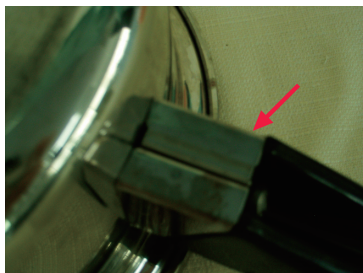
劣化レベル1) わずかな変化／劣化

フレームガード表面外観のわずかな変色／変化。
フェノール樹脂に熱劣化なし。気泡やひびなし。

写真1
わずかな変色・変化／
熱劣化なし

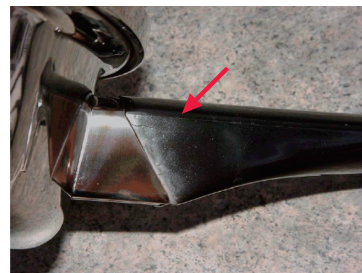
劣化レベル2) 中程度の変化／劣化

初期的な熱劣化の兆候。
表面の気泡や孤立した微小なひび。

写真2
小さなひび

ハンドルとフレームガードの交換をおすすめします

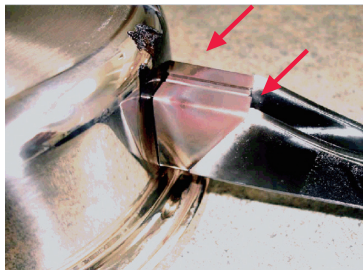
劣化レベル3) 著しい変化／劣化

顕著な劣化。著しいひびあるいはフェノール樹脂の破壊

写真3
変色したフレームガード・
炭化したフェノール樹脂

ハンドルとフレームガードの交換を強くおすすめします

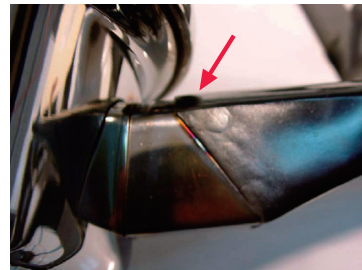
写真4
ハンドルのふくれ

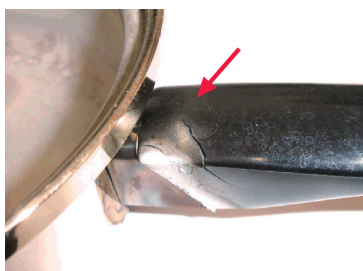
写真5
大きなひび

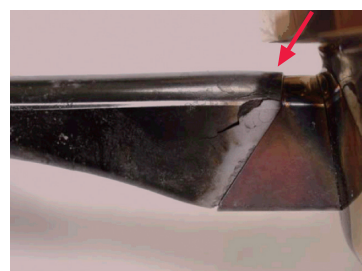
写真6
崩れかけたフェノール樹脂
